对雁小学校通学路对策箇所図

対雁小学校通学路対策内容

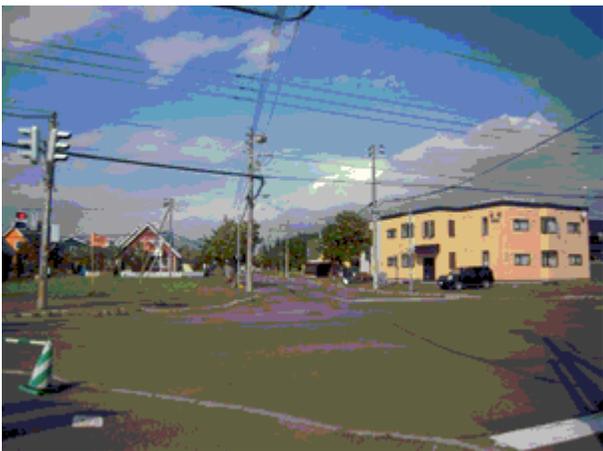
【交通1】 市道元野幌333号道路(元江別中央通) 新栄台45番地先付近(新栄通との交差点)

- ・ 交差点の1箇所には横断歩道が設置されていない。
- ・ 大きな水たまりができる箇所がある。

- ・ 地域の見守り活動継続。(学校)
- ・ 生徒への交通安全指導継続。(学校)
- ・ 横断歩道設置を公安委員会に継続要望。(江別市)
- ・ 雨天時に水たまりの状況を確認し、舗装補修を実施予定。(江別市)

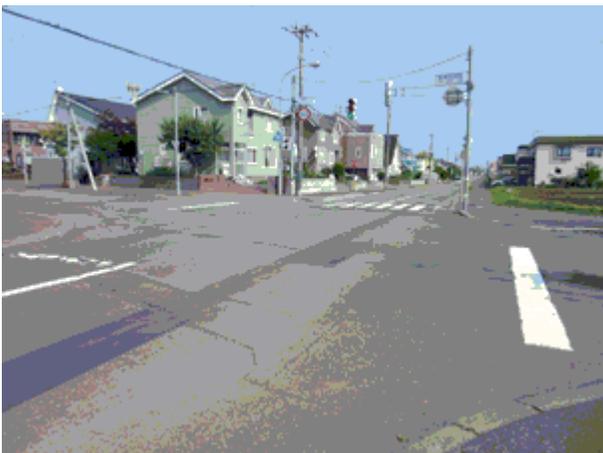
【交通2】 市道元野幌333号道路(元江別中央通) 新栄台80番地先付近(6丁目通との交差点)

交差点の1箇所には横断歩道(手押し信号機付き)が設置されていない。停止線が一時停止標識の位置よりだいぶ交差点寄りにあるため、車はスピードが速いまま交差点に進入してくる。

- ・ 地域の見守り活動継続。(学校)
- ・ 生徒への交通安全指導継続。(学校)
- ・ 横断歩道設置を公安委員会に継続要望。(江別市)

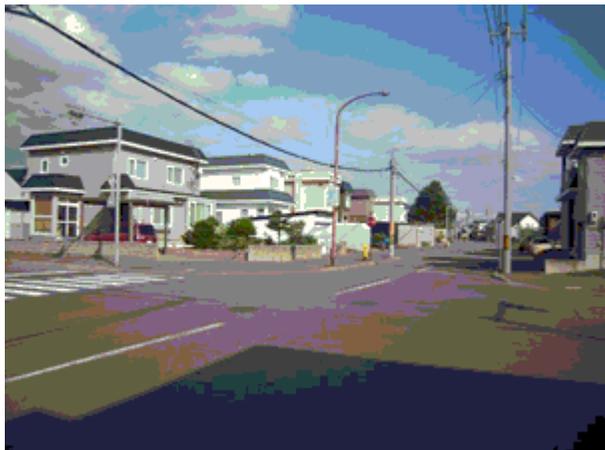
【交通3】 市道元江別139号道路(元江別中央通) 見晴台12番地先付近(見晴台公園通との交差点)

交差点の1箇所には横断歩道が設置されていない。夏は問題ないが、冬期間の片側除雪に伴い、通行できなくなる通学路がある。

- ・冬期間の通学路変更を検討。(学校)
- ・横断歩道設置を公安委員会に継続要望。(江別市)

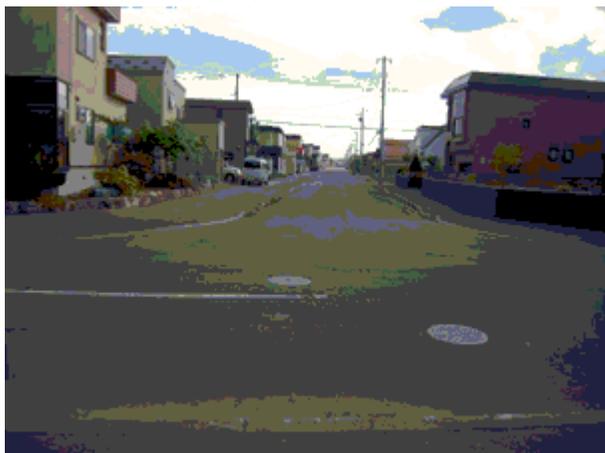
【交通4】 見晴台公園通りと見晴台49番地、50番地の間の交差点 (点検終了)

歩道などの整備が必要。夏は問題ないが、冬期間の片側除雪に伴い通行できなくなる通学路がある。

冬期間の通学路を変更。(学校)

冬期間の通学路を変更したため、合同点検箇所としては終了する。

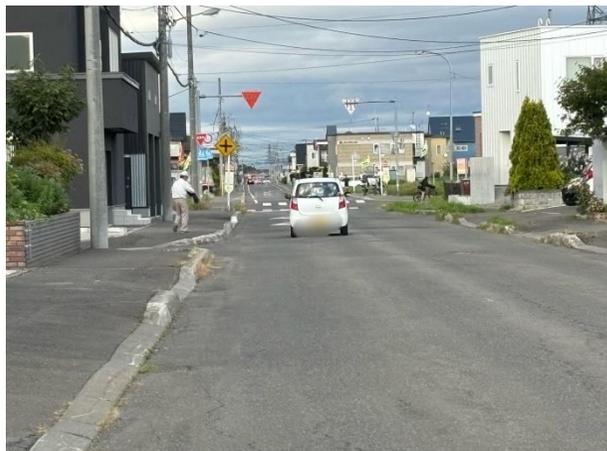
【交通5】 新栄台21, 22と新栄台43, 30の間の道路（点検終了）

夏は問題ないが、冬期間の片側除雪に伴い、通行できなくなる通学路がある。

- ・ 冬期間の通学路を変更。（学校）

冬期間の通学路を変更したため、合同点検箇所としては終了する。

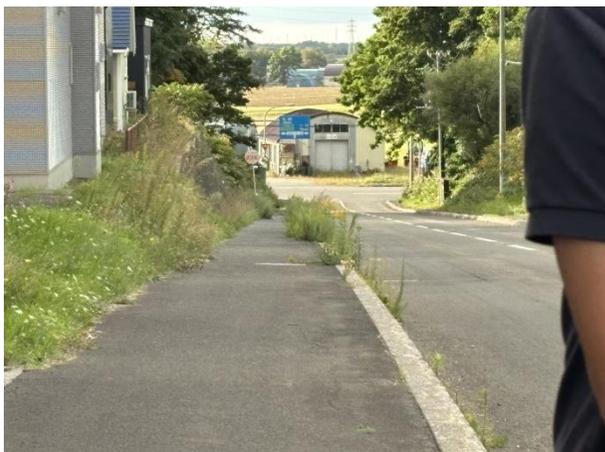
【交通6】 兵村6丁目通り新栄台1付近（点検終了）

夏は問題ないが、冬期間の片側除雪に伴い、通行できなくなる通学路がある。

- 冬期間の通学路を変更。（学校）

冬期間の通学路を変更したため、合同点検箇所としては終了する。
